Geschichtsträchtige Wohnung am See

Im ehemaligen Pächterhaus des Spitalrebguts Biel laden die alten Putz- und Farbschichten zu einer Zeitreise durch mehrere Jahrhunderte ein.

Biel, Neuenburgstrasse 48

Massnahmen: Umbau und Restaurierung der Wohnung im EG und OG, 2016

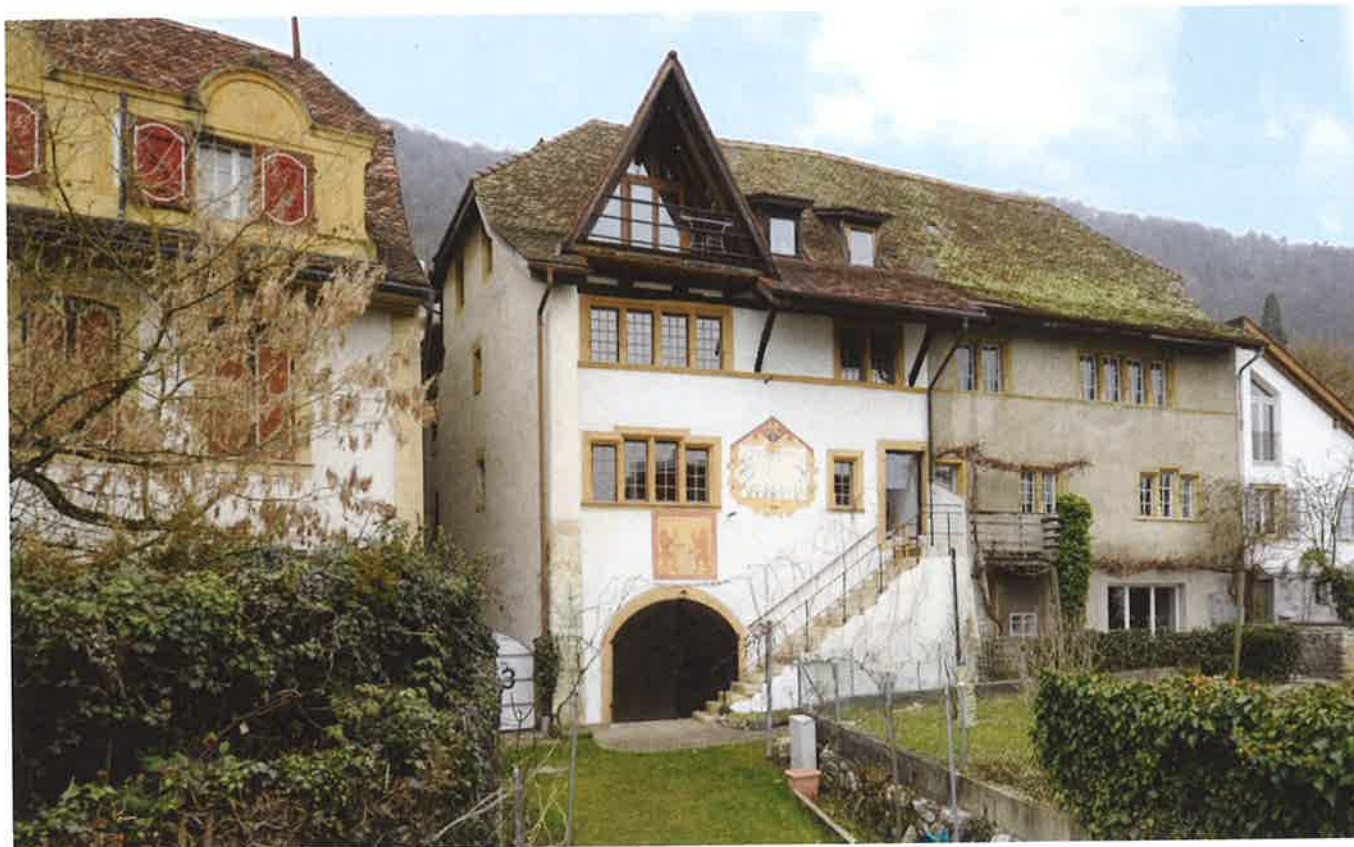
- 01 Blick von der Ländte auf das ehemalige Pächterhaus des Bieler Spitalrebguts aus dem 16./17. Jahrhundert und auf das Herbsthaus für den Schaffner von 1794 (links im Bild).
- 02 Die heutige Küche gibt Einblick in 460 Jahre Baugeschichte. Im Hintergrund die Schrankstelle, an der die graue Bändermalerei und die geschwärzte Decke zu sehen sind.
- 03 In der ehemaligen Küche wurde die Decke geöffnet, so dass der Rauchfang in seiner vollen Grösse sichtbar ist.

Die seeseitigen Fassadenmalereien sind die Visitenkarte des Gebäudes. Die beiden Löwen über dem Tor und die Sonnenuhr aus dem 17. Jahrhundert waren 1982 entdeckt und freigelegt worden. Der Restaurator setzte kleinere Schäden in der ursprünglichen Malschicht instand und frischte die verblassten Retuschen wieder auf.
